## 通学路合同安全点検 点検票

提出学校名	大野南小学校		
場所(地図上番号)	大野南小①	所在地	南ヶ丘1丁目3番付近
道路種別	市道	路線名	南ヶ丘3818号線
状況(危険な内容)	さかえ屋から南ヶ丘第二幼稚園につづく道と交差する道。事故も起こっている。		
合同点検実施日	平成29年2月21日		
現場写真

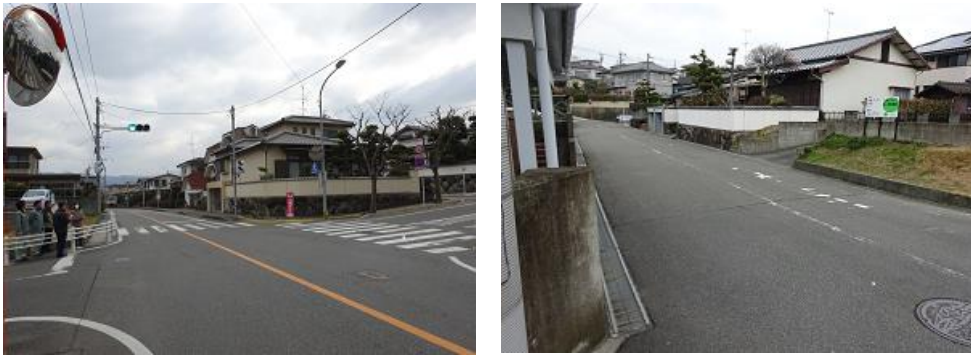
提出学校名	大野南小学校		
場所(地図上番号)	大野南小②	所在地	つつじヶ丘2丁目1番付近
道路種別	市道	路線名	つつじヶ丘4027号線
状況(危険な内容)	つつじヶ丘1,2丁目の通学路にある交差点に横断歩道が2つあるが、一つは信号がないので、車道の信号が赤になったタイミングで子どもたちが渡っている。		
合同点検実施日	平成29年2月21日		
現場写真

点検結果及び対策	<p>歩行者の横断に関しては、歩行者用の信号がない箇所は、車道の信号に従う必要はない。歩行者用信号機の設置は、利用者が少なく困難であることから、交差点の横断歩道塗りなおし、北西側道路の中央線を消し、外側線、停止線塗り直しにより、進入車両のスピードを抑制させる。</p>

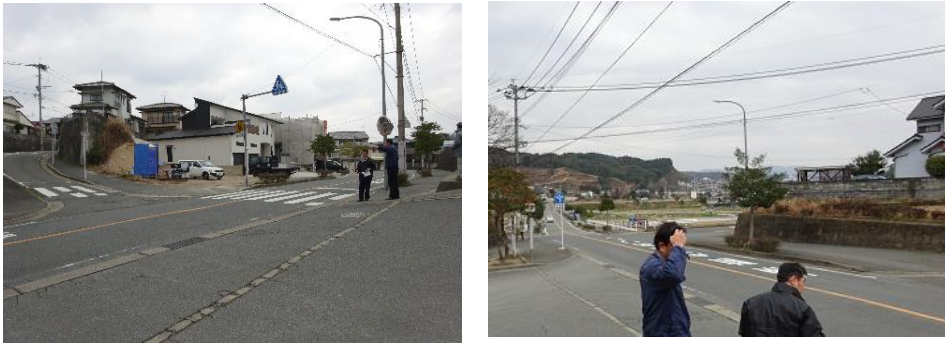
提出学校名	平野中学校		
場所(地図上番号)	平野中①	所在地	つつじヶ丘4丁目1番付近
道路種別	市道	路線名	つつじヶ丘4039号線
状況(危険な内容)	車がスピードを出す。登下校時の道路横断中危険(横断歩道)		
合同点検実施日	平成29年2月21日		
現場写真

点検結果及び対策	<p>該当箇所は昨年も点検を実施し、路面塗装等、注意喚起が設置された。、改善されないのであれば、運転者のマナー改善のため、取り締まりの強化を検討する。減速マーク等路面塗装による注意喚起を追加する。</p>
